# **Verkeersonveiligheid bij werk in uitvoering, deel III en eindrapportage**

R-2009-4

Beoordeling van werk-in-uitvoeringlocaties en een samenvatting van het  
gehele onderzoek

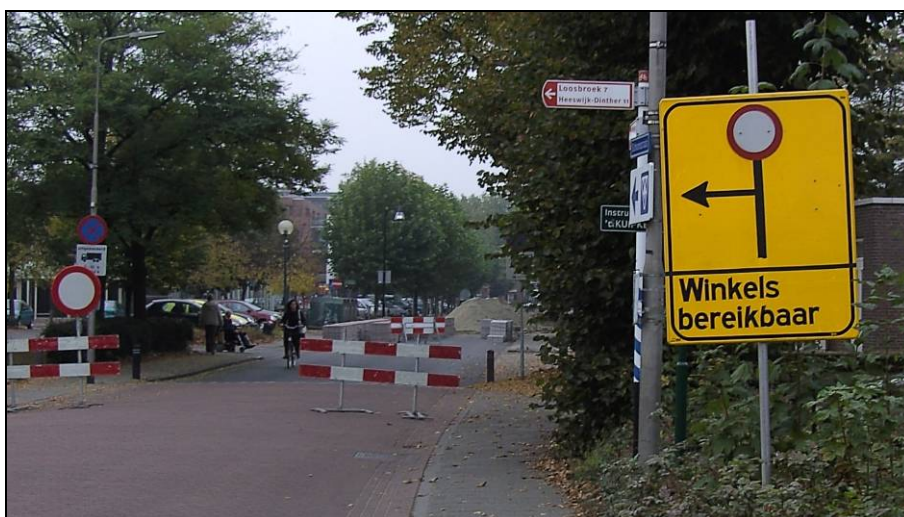
Voorbeelden van respectievelijk onvolledige, onduidelijke en onjuiste bebording zijn een bord met aankondiging 'slinger' waar geen breedtebeperking van de rijstrook op is weergegeven (onvolledig), een bord met 'winkels bereikbaar' bij een wegafsluiting (onduidelijk; zie *Afbeelding 3.1*) en een bord dat twee rijstroken aangeeft terwijl er in werkelijkheid maar één beschikbaar is (onjuist).

Afbeelding 3.1. *Locatie met onduidelijk bord. Het is niet duidelijk via welke route de winkels nu bereikbaar zijn en vanaf waar de weg echt is afgesloten.*

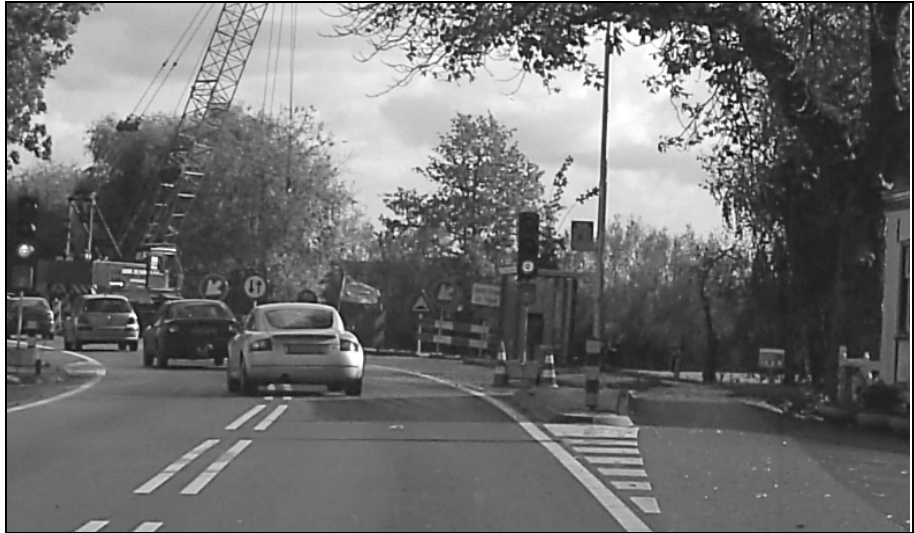
Afbeelding 3.3. Locatie waarbij contraflow, die ook voor fietsers geldt wordt ingesteld voor de afsluiting van het fietspad.

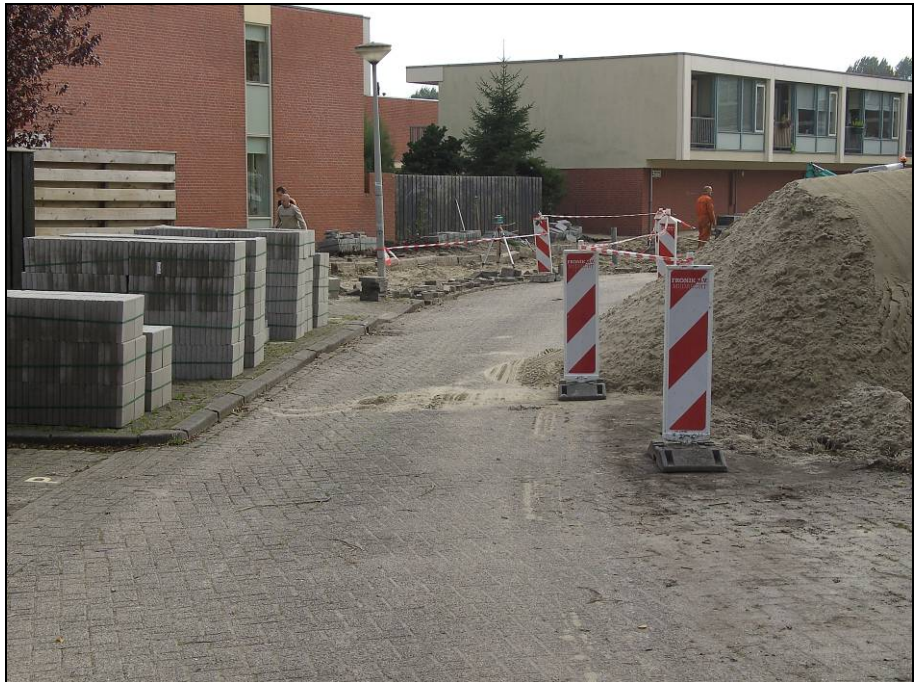
- Bij één locatie is de weg in een bocht dusdanig versmald dat een fiets en een auto in tegengestelde richting elkaar niet kunnen passeren (zie *Afbeelding 3.4*).

Afbeelding 3.4. Wegversmalling waarbij verkeer elkaar niet kan passeren in een bocht.

uitzicht een rol speelt betreft een wegversmalling in een bocht, waardoor tegenliggers te laat kunnen worden opgemerkt. Deze locatie is in *Paragraaf 3.2.1* al aan bod gekomen (*Afbeelding 3.4*).

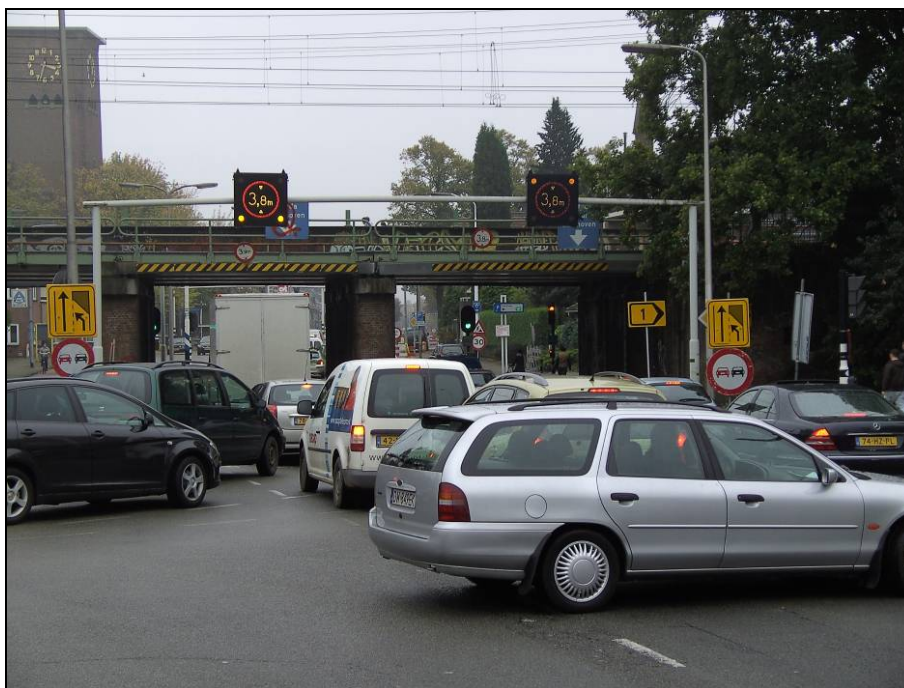
Op twee van de zeven locaties kunnen onveilige situaties ontstaan doordat de wegafzetting vlak na een druk kruispunt is ingesteld. Hierdoor moet het verkeer snel invoegen en ontstaat een drukke en chaotische situatie (zie *Afbeelding 3.5* en *Afbeelding 3.6*). Op een van deze locaties kunnen ook gevaarlijke situaties ontstaan doordat een barrier niet is afgeschermd (zie *Afbeelding 3.7*). Hierdoor zou een auto gelanceerd kunnen worden, met mogelijk zeer ernstige gevolgen.

*Afbeelding 3.5. Locatie waarbij de rijstrookvermindering net na een druk kruispunt begint.*

Daarnaast wordt aanbevolen om rijstrookafzettingen niet vlak na drukke kruispunten te laten beginnen. De richtlijn zou op dit punt verbeterd kunnen worden.

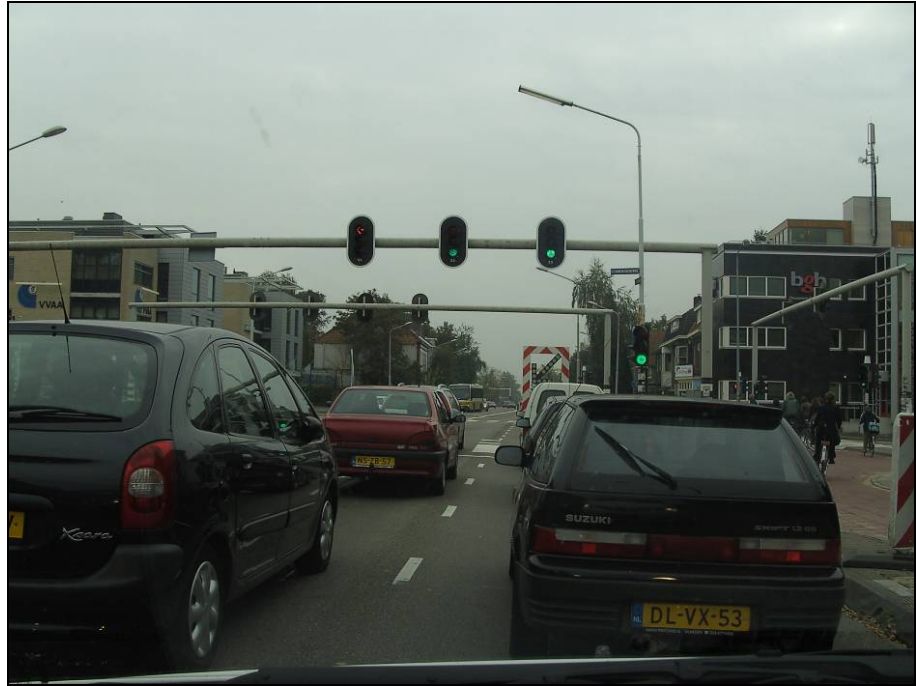
Afbeelding 3.6. Locatie waarbij de rijstrook direct na een kruispunt is afgesloten.

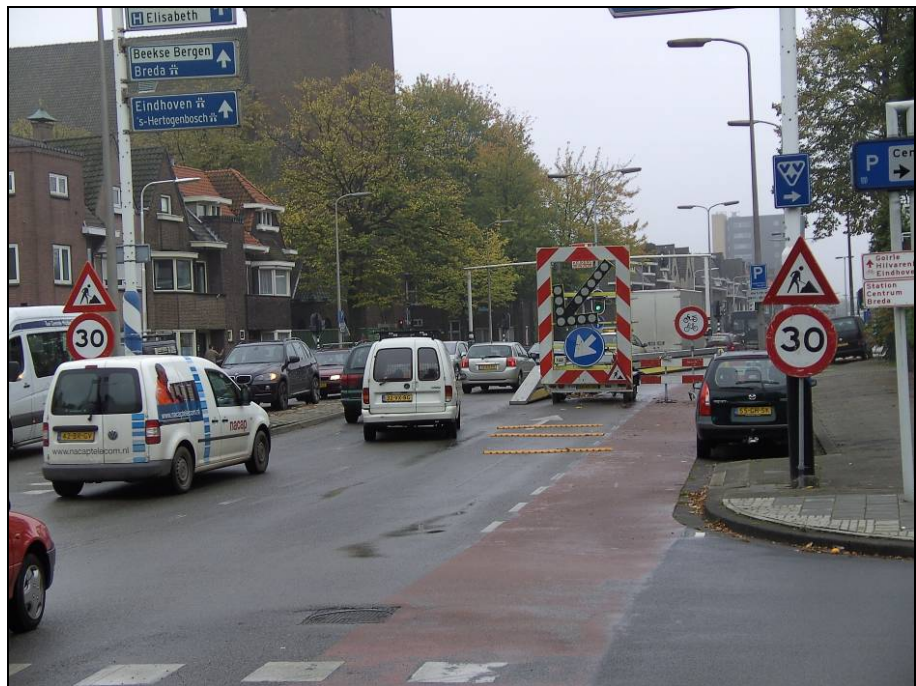
Afbeelding 3.7. Verkeerd beginpunt van een barrier.

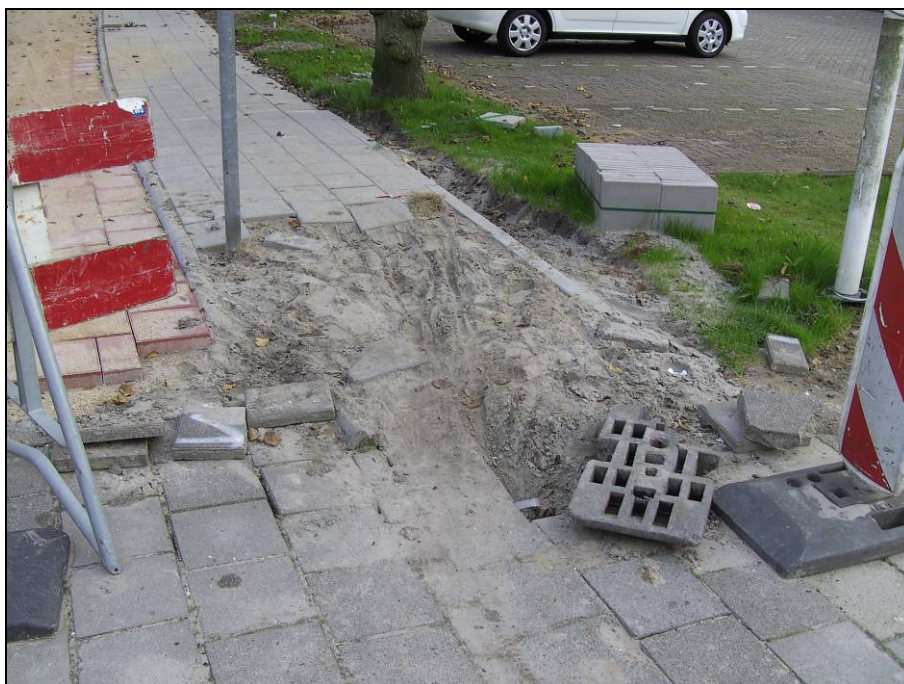
Op twee van de twaalf locaties was het fietspad of de rijbaan waarop gewerkt werd wel goed afgesloten, maar werd het trottoir – dat wel open was – gebruikt door de fietsers. Op één van deze locaties was het niet duidelijk hoe de wegwerkzaamheden gepasseerd moesten worden en fietsten de fietsers over het trottoir. Op de andere locatie moesten fietsers oversteken, maar was aan de bandensporen door het opengebroken trottoir te zien, dat fietsers dit in de praktijk niet allemaal deden (zie *Afbeelding 3.8*).

Afbeelding 3.8. Locatie met gat in trottoir en bandensporen van fietsers die niet overgestoken zijn.

Op de vijfde locatie die mogelijk onveilig is voor voetgangers zit een gat in de bestrating en liggen obstakels op het voetpad (zie Afbeelding 3.8). Voetgangers zouden hier ten val kunnen komen. De zesde locatie betreft een locatie met een zeer smal voetpad (zie Afbeelding 3.15).

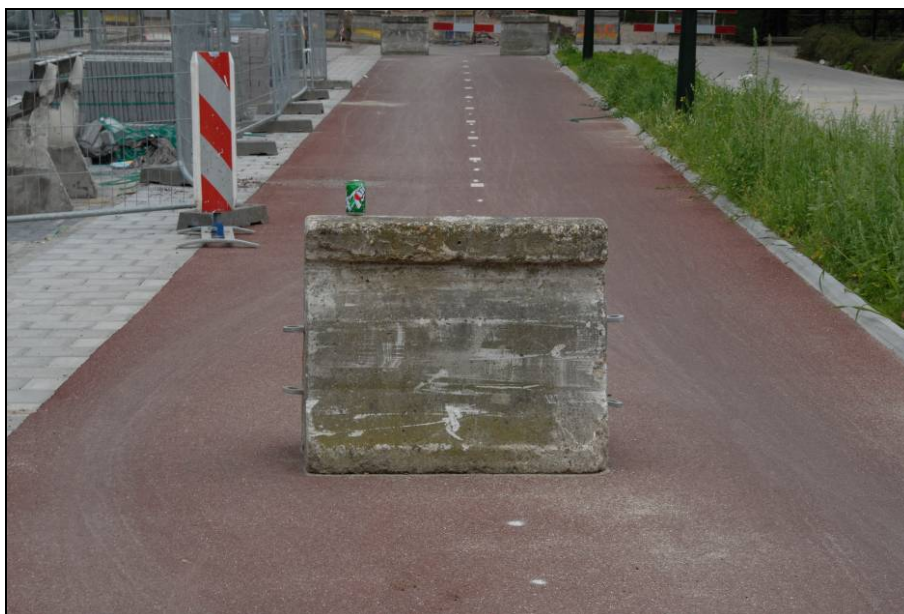
Afbeelding 3.9. *Betonblok met uitsteeksels op fietspad.*

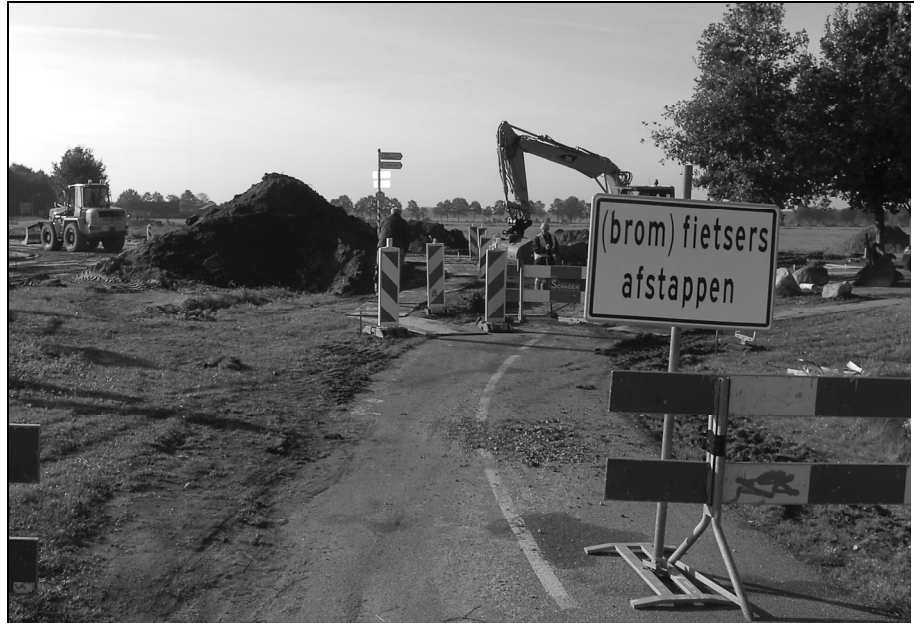
Afbeelding 3.11. Locatie waar onveilige situaties kunnen ontstaan doordat fietsers vlak langs het werkvak fietsen, namelijk links ervan over de platen.

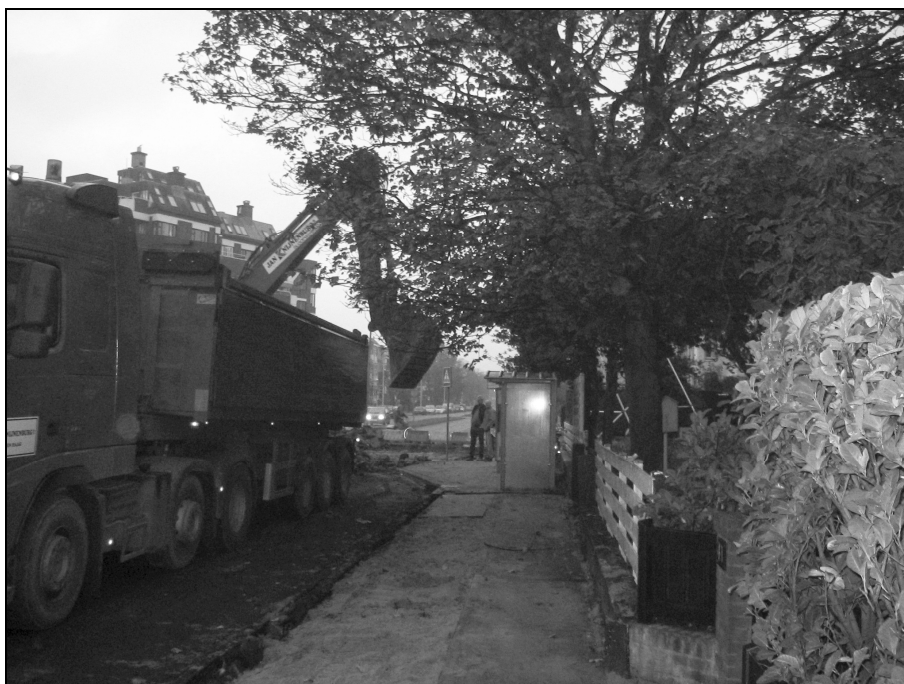
Afbeelding 3.12. Locatie die mogelijk onveilig is voor voetgangers doordat kraan over het trottoir draait.

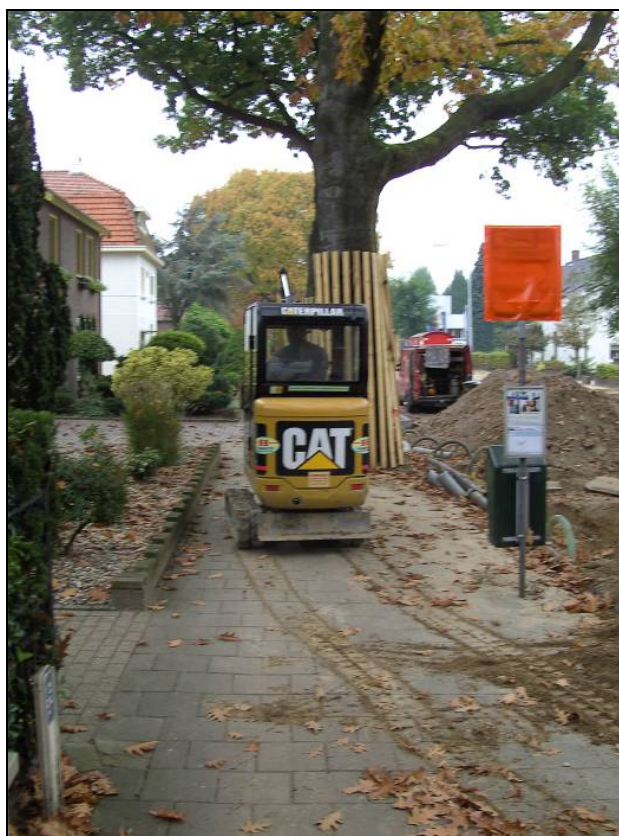
Afbeelding 3.13. Locatie die mogelijk onveilig is voor voetgangers doordat er een werktuig op het trottoir (dat niet is afgesloten) rijdt.

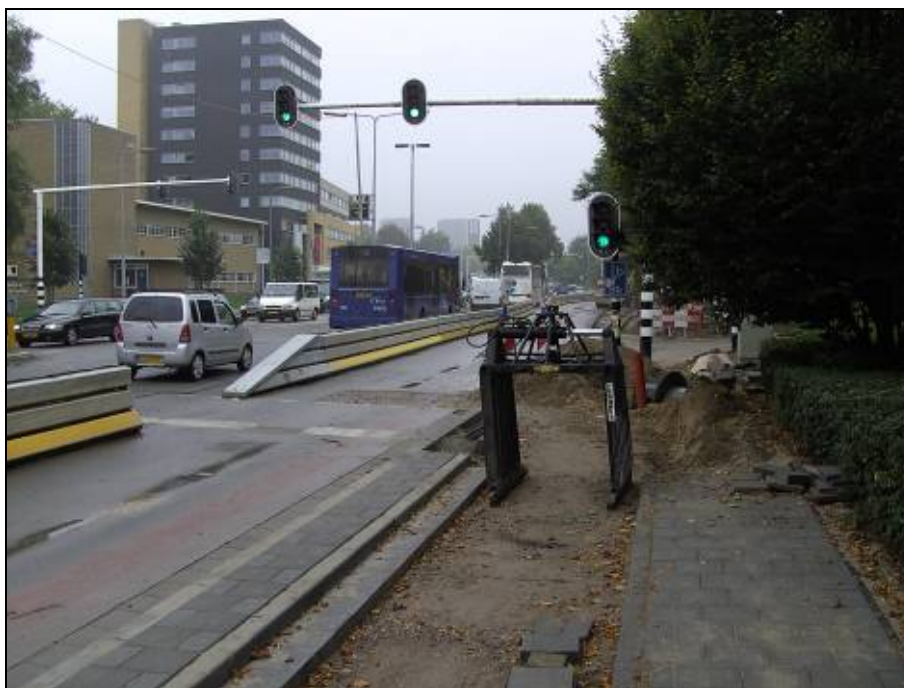
Twee locaties zijn mogelijk onveilig doordat voetgangers zich in het werkvak begeven. Op een van deze locaties is het voetpad vanaf de ene kant open en vanaf de andere kant afgesloten en moeten voetgangers door het mulle zand. Op deze locaties bleek een aantal voetgangers echter door het werkvak te lopen. Deze locatie is ook besproken bij het fietsverkeer en is weergegeven in Afbeelding 3.10. Op de andere locatie wordt het voetpad plotseling versperd en moeten voetgangers door het werkvak verder (zie Afbeelding 3.14).

Afbeelding 3.14. *Locatie waarbij het trottoir plotseling versperd is.*

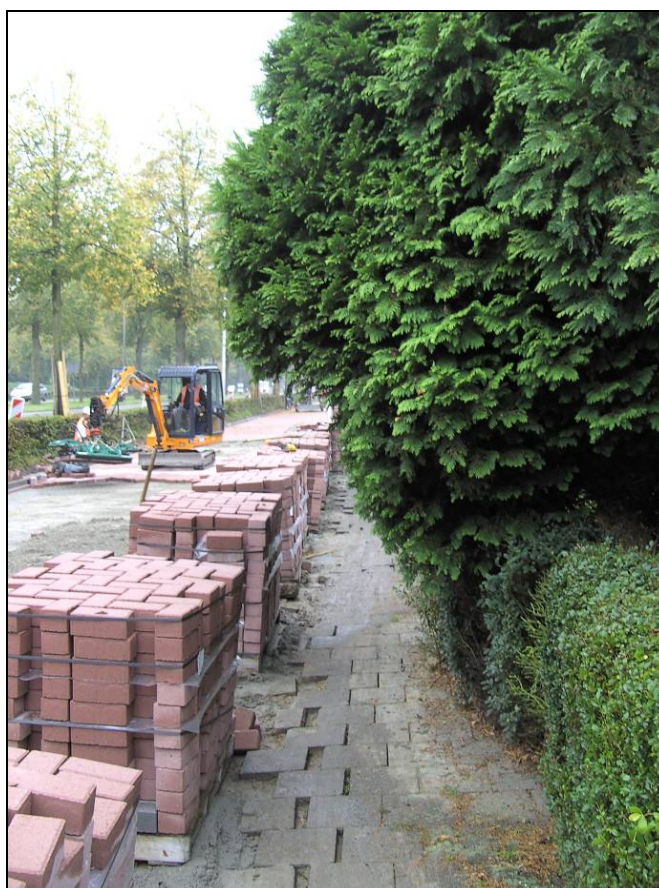
Afbeelding 3.15. *Locatie met een zeer smal trottoir.*

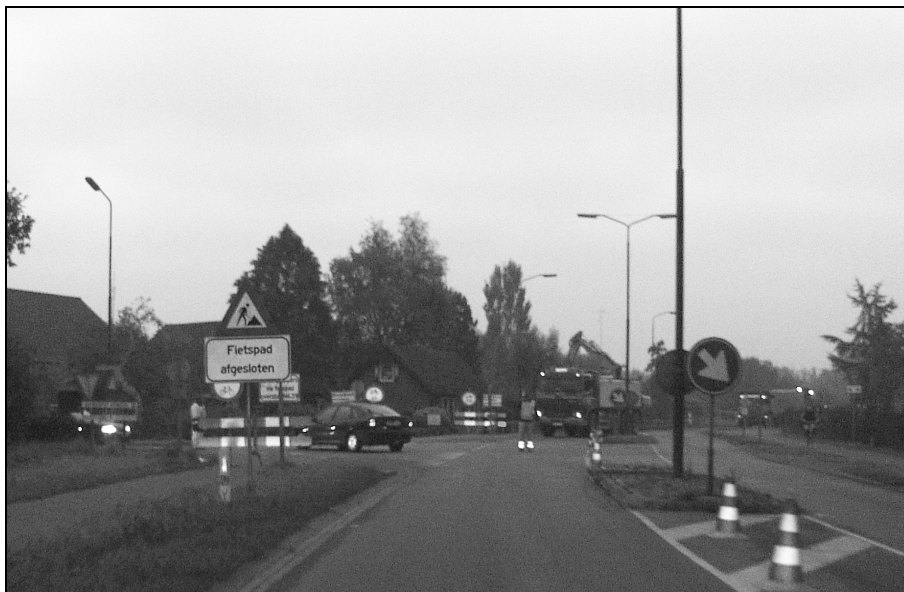
*Afbeelding 3.16. Locatie waarbij fietsers slecht uitzicht hebben terwijl ze moeten oversteken op een T-splitsing met contraflow.*

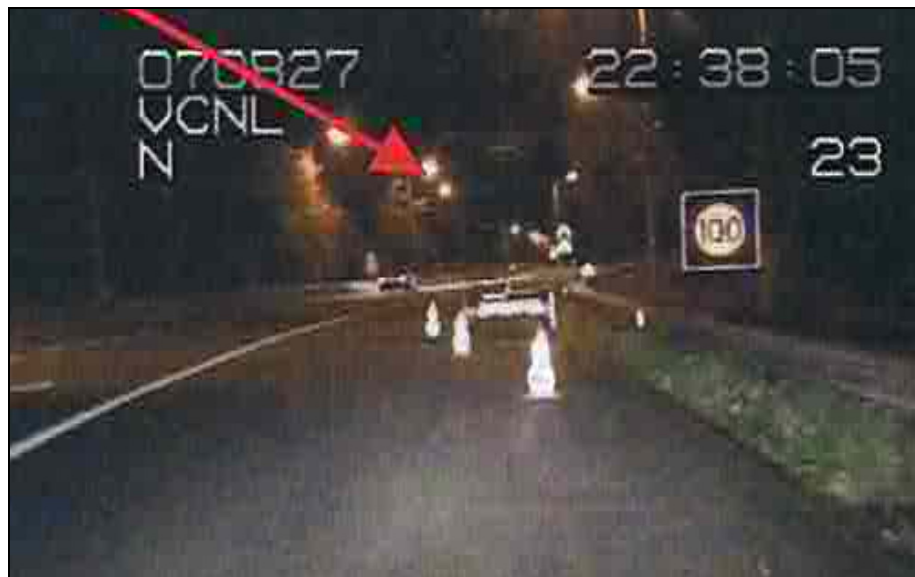
Bij zeven van de WiU-projecten stonden een of meer tekstwagens zonder rood-witte rand. Met name 's nachts op locaties zonder straatverlichting, zijn deze tekstwagens niet goed zichtbaar (zie *Afbeelding 3.18*). Voertuigen die op de vluchtstrook terechtgekomen zijn, zouden hierdoor eerder in botsing kunnen komen met deze tekstwagens. Bij vier WiU-projecten staan barriers die niet zijn voorzien van schildjes, waardoor ze met name 's nachts minder goed zichtbaar zijn.

*Afbeelding 3.18. Tekstwagen zonder rood-witte rand die slecht zichtbaar is in het donker.*
