ONGEVALLLEN OP ROTONDES

Vergelijkende studie van de onveiligheid op een aantal locaties waar een kruispunt werd vervangen door een "nieuwe" rotonde.

R-90-47

Stichting Wetenschappelijk Onderzoek Verkeersveiligheid SWOV

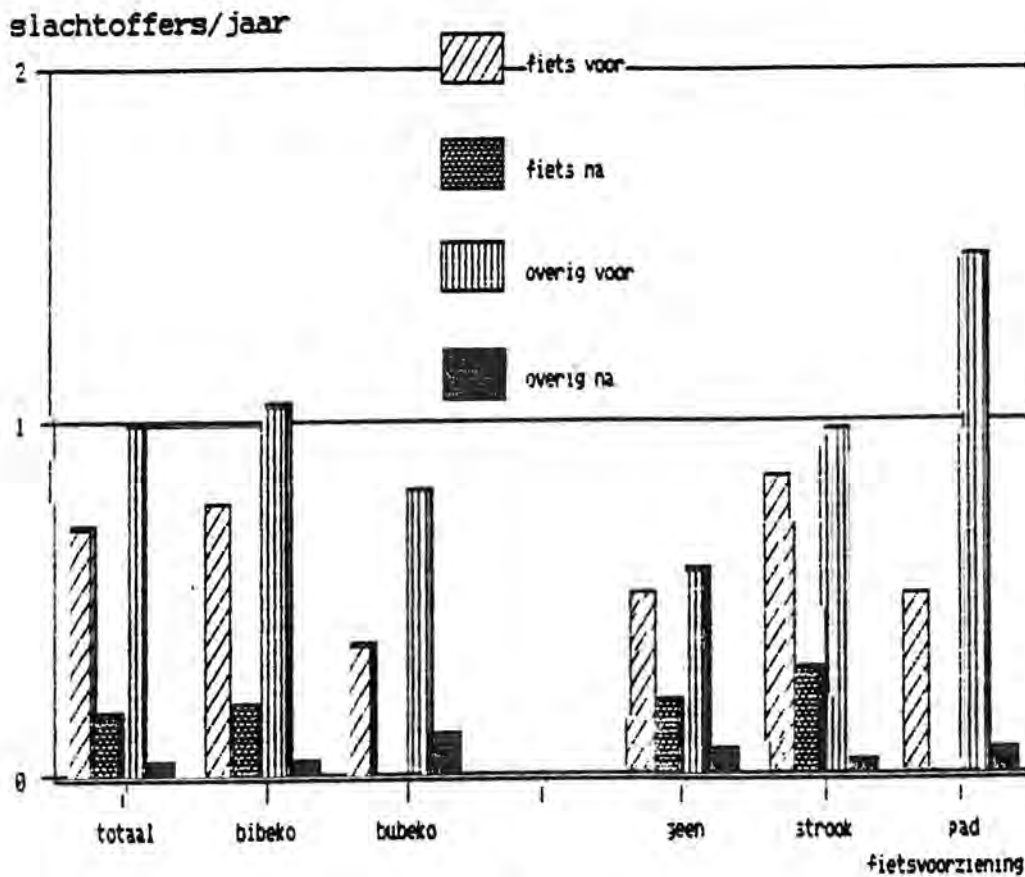
Afbeelding 2. Slachtoffers naar wijze van verkeersdeelname, plaats ongeval binnen of buiten de bebouwde kom en fietsvoorziening.

De belangrijkste uitkomsten van Tabel 1 zijn in de linker gedeelten van de Afbeeldingen 1 en 2 grafisch weergegeven.

In Tabel 2 zijn gelijksoortige gegevens opgenomen, maar nu verdeeld naar de meest voorkomende oplossingen voor fietsers: geen voorziening, aanliggende fietsstroken en vrijliggende fietspaden; zie ook de rechter gedeelten van de Afbeeldingen 1 en 2.
